**CHANGEMENTS CLIMATIQUES ET INFRASTRUCTURES MARITIMES DU
NUNAVIK : IMPACTS ET ADAPTATIONS**

Ministère des transports du Québec, Consortium Ouranos du Québec et
Ministère des Affaires Autochtones et Développement du Nord Canada

Rapport de recherche no. R1389

30 novembre 2012

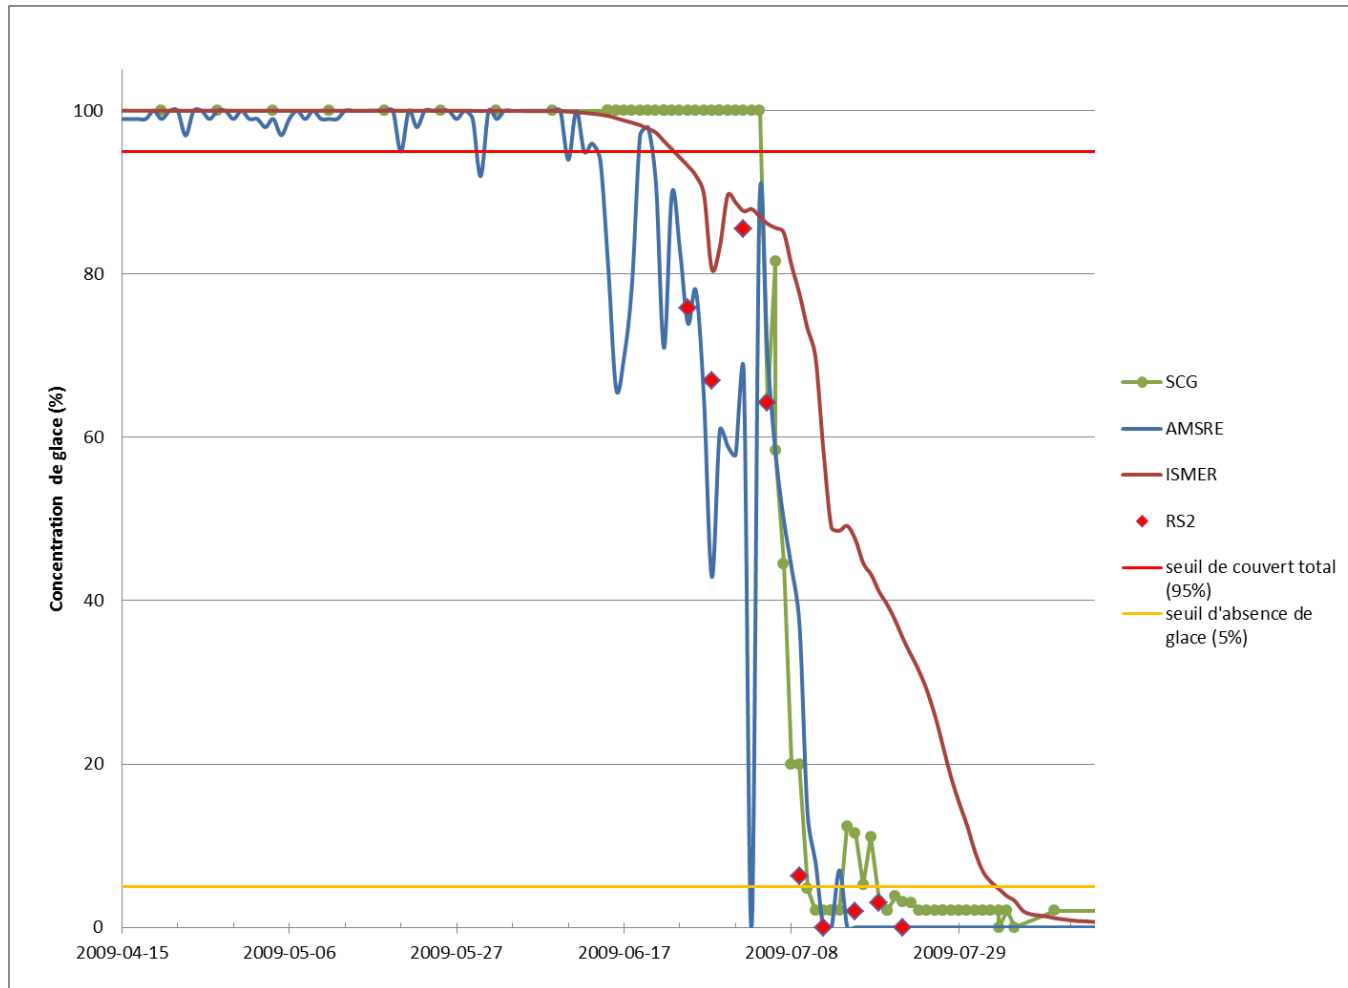
Figure 7 Concentrations de glace dans la baie Diana au printemps 2009 à partir de quatre différentes sources.

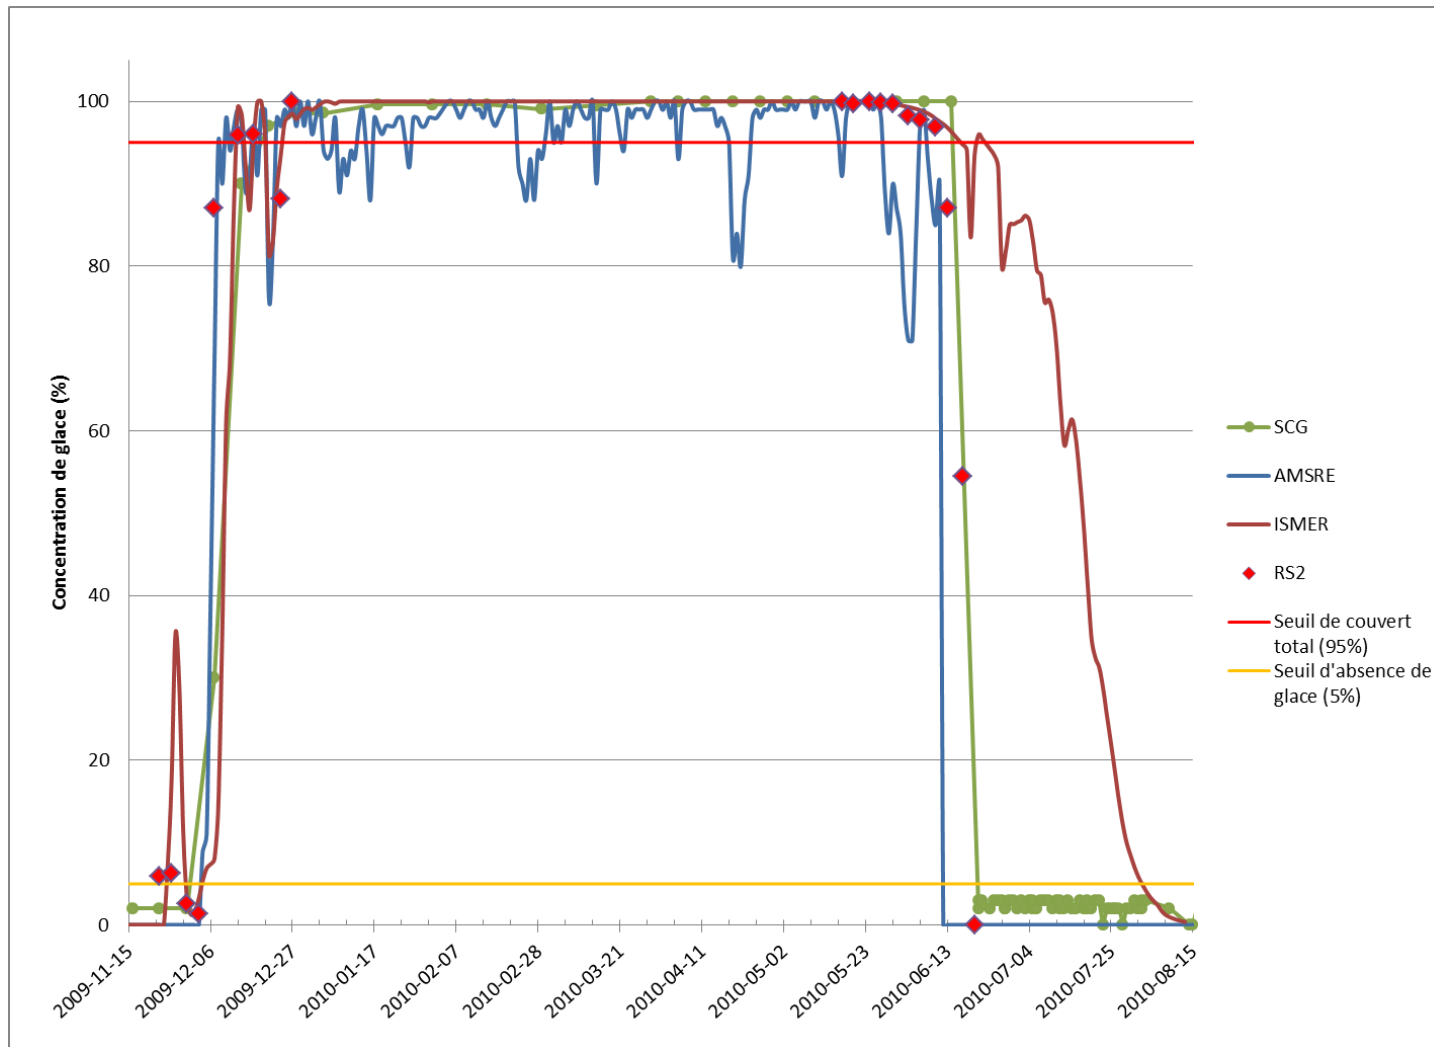
Figure 8 Concentrations de glace dans la baie Diana, régime des glaces 2009-2010, à partir de quatre différentes sources.

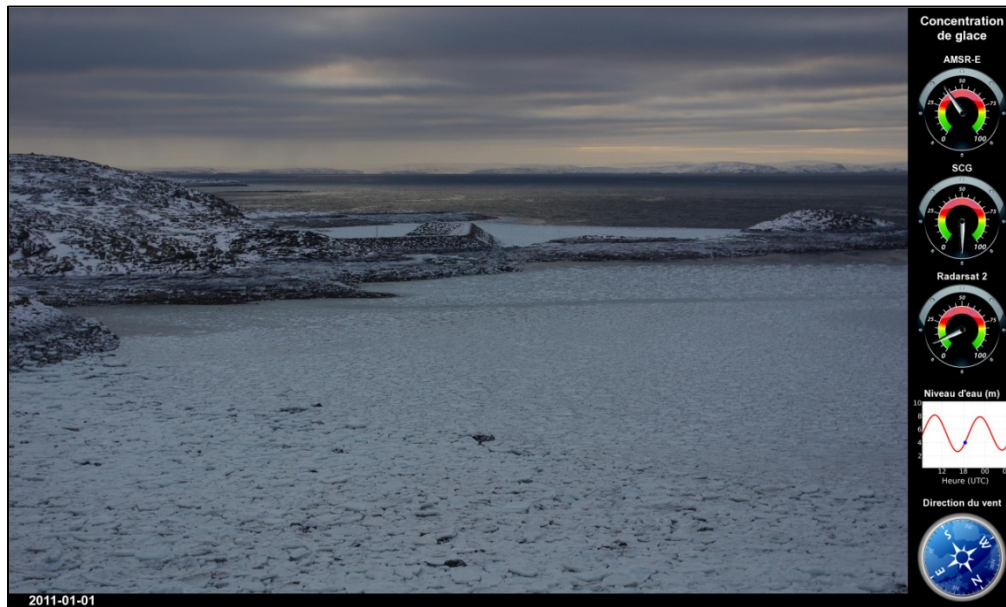
Figure 22 Arrivée de radeaux de glace exogènes dans l'anse de la Mission (Quaqtaq) du 31/12/2010 au 01/01/2011

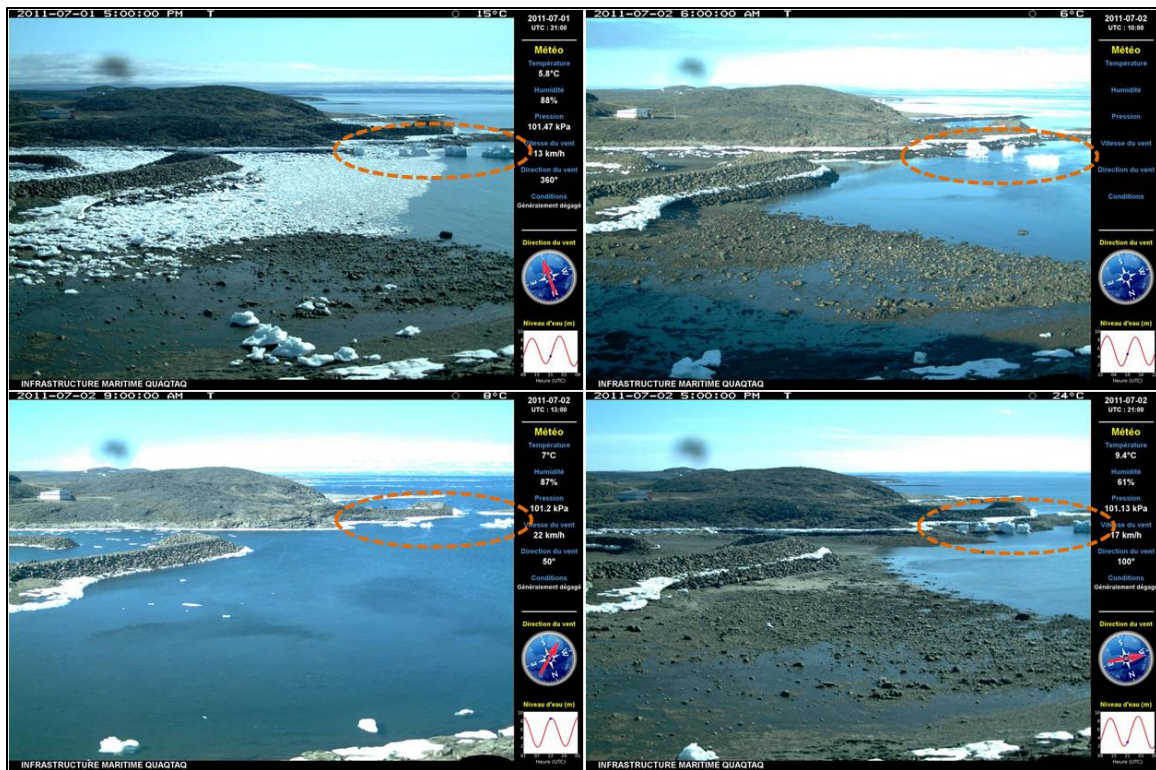
Figure 23 Gros blocs de glace en mouvement au fil des marées, à proximité des infrastructures maritimes de Quaataq les 01 et le 02 juillet 2011.

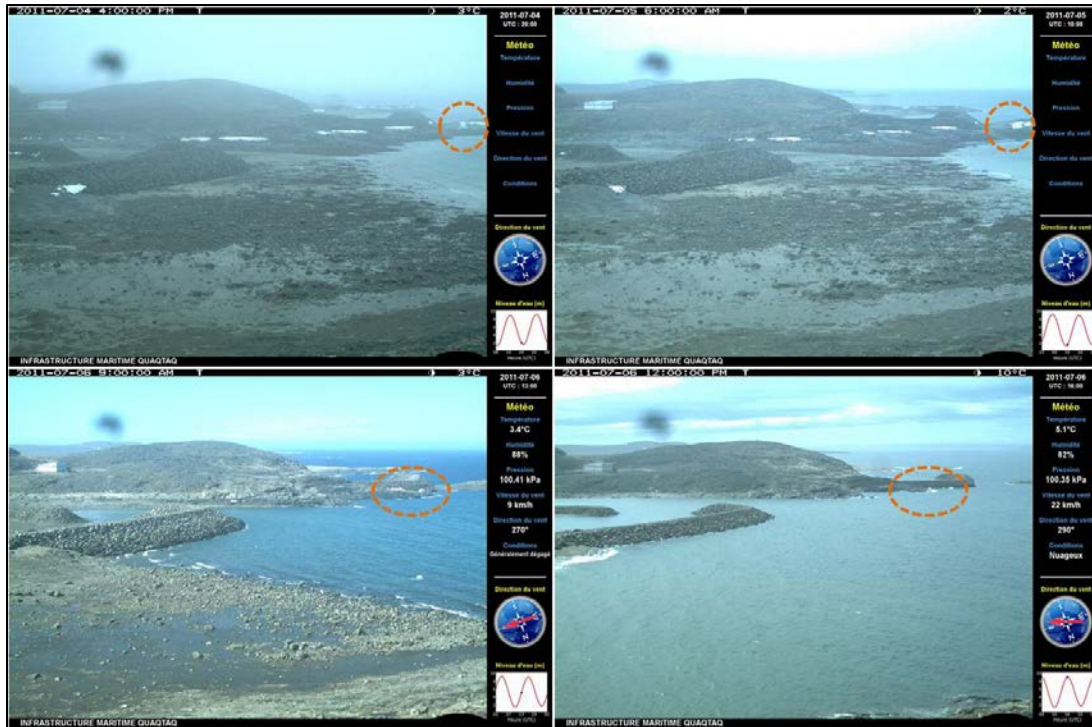
Figure 24 Blocs de glace en mouvement au fil des marées, à proximité de la nouvelle infrastructure maritime de Quaqtaq entre le 04 et le 06 juillet 2011.

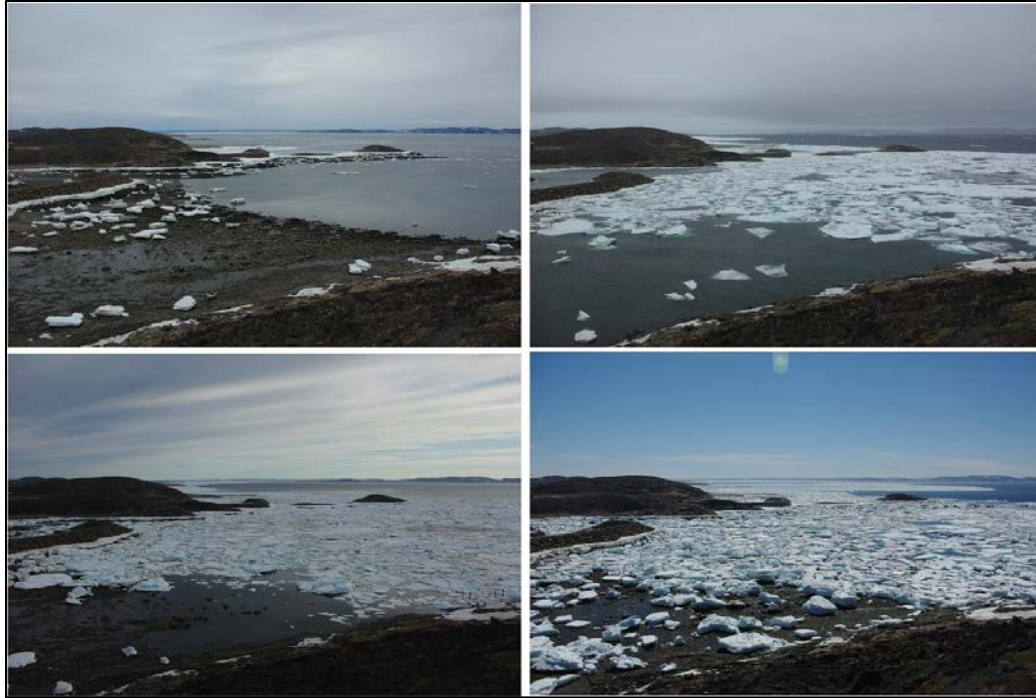
Figure 25 Mouvements de plaques de glace à proximité des infrastructures maritimes de Quaqtq entre les 19 et 21 juin 2012 (de gauche à droite et de haut en bas, dates et heures d'acquisition des photos: 19/06/2012 13 :00, 20/06/2012 9 :00, 20/06/2012 18 :00, 21/06/2012 14 :00).

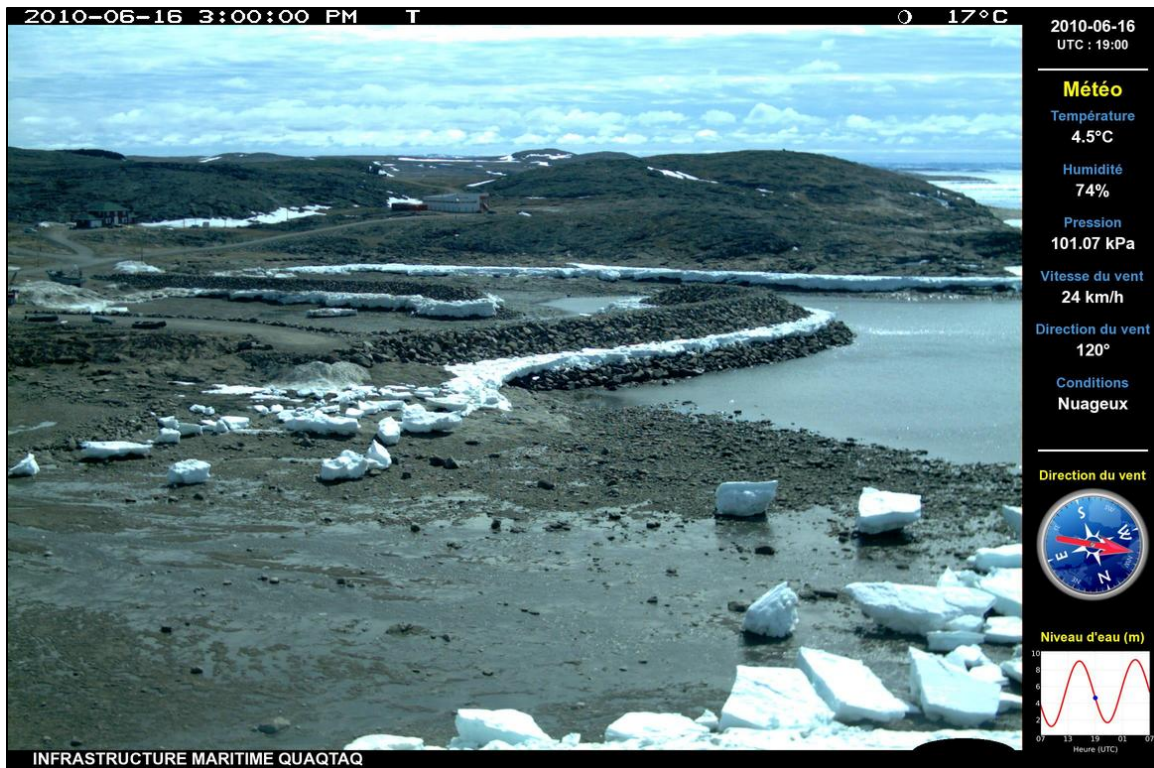
Figure 26 Cordon de glace protégeant encore l'ensemble du brise-lames de l'ancienne infrastructure (Quaqtaq, 16 juin 2010).

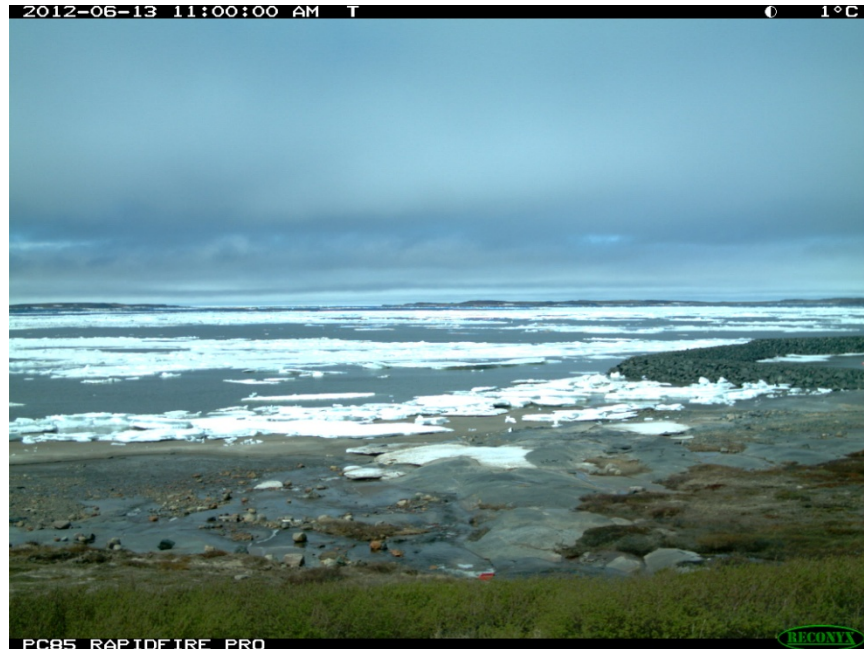
Figure 45 Morceaux de glace à la dérive qui viennent s'accumuler sur le brise-lames alors qu'il n'est plus du tout protégé par la glace (photo acquise le 13 juin 2012 à 11hrs..)

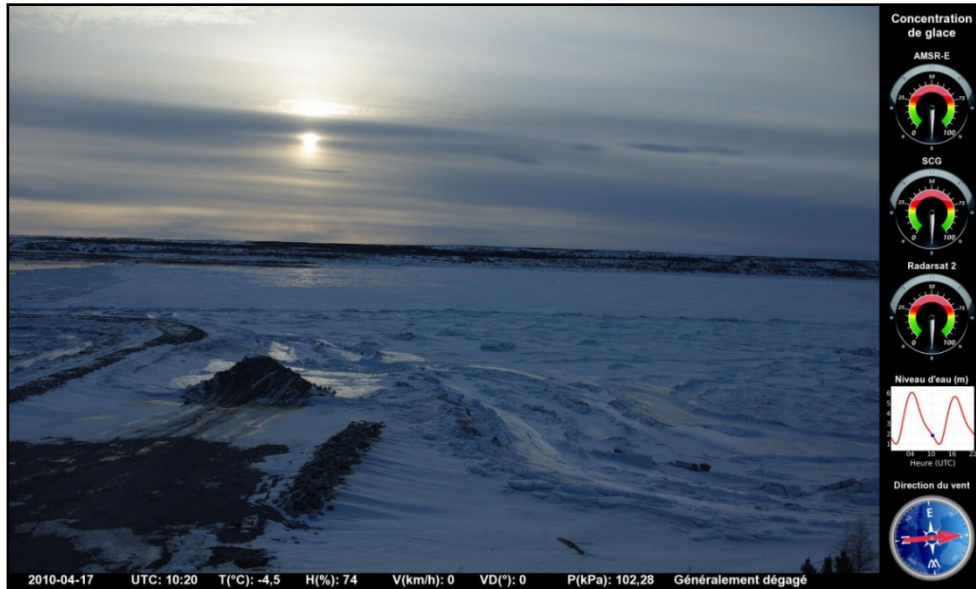
Figure 48 17 avril 2010, front de glace en face l’infrastructure maritime de Kuujjuaq (à gauche sur la photo)

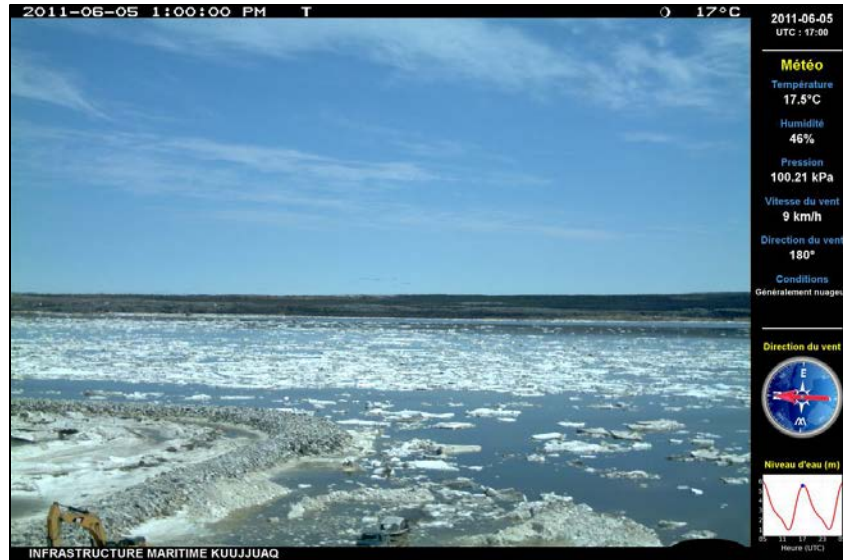
Figure 58 Glaces à la dérive le 5 juin 2011 face à l'infrastructure dont le cordon de glace est fortement diminué.

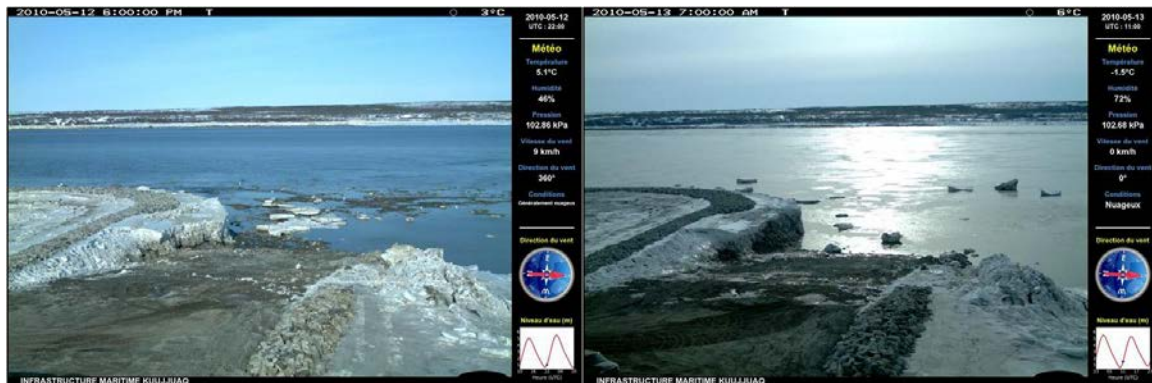
Figure 59 Dommages subis par le cordon de glace entourant le brise-lames dans la nuit du 12 au 13 mai 2010.

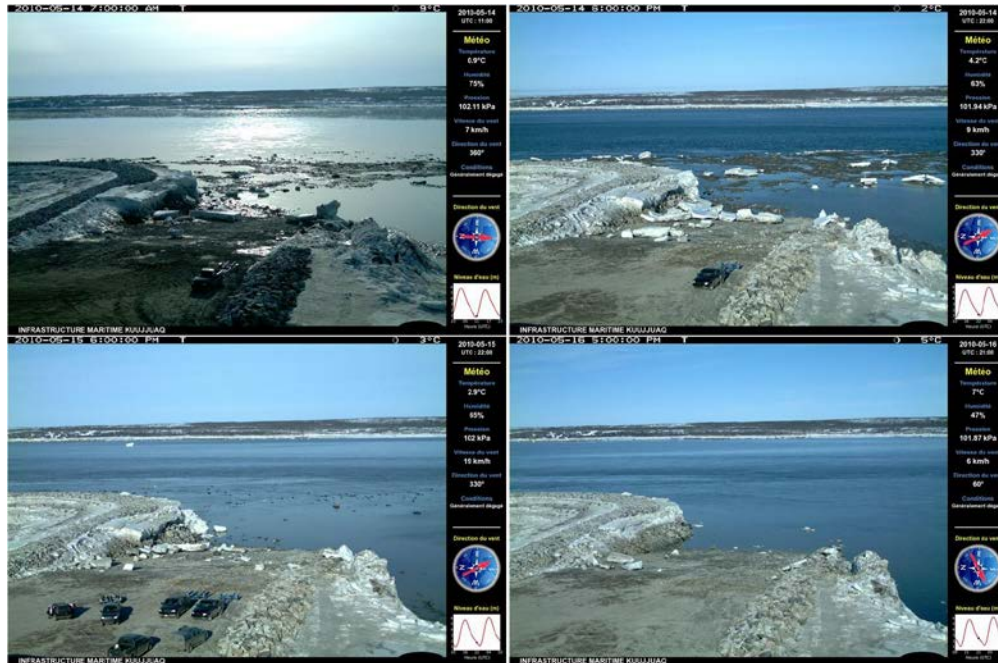
Figure 60 Dépôts de blocs de glace à proximité des infrastructures maritimes, entre le 13 et le 16 mai 2010.

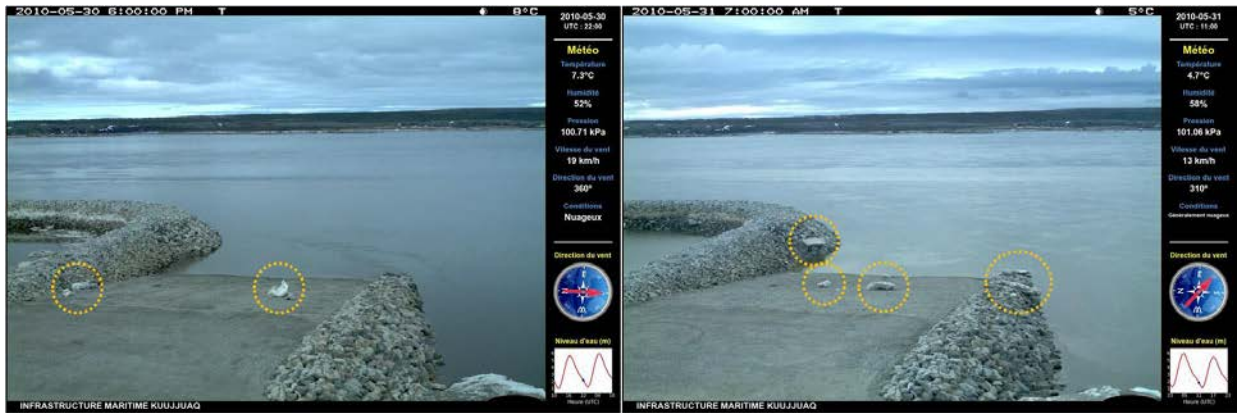
Figure 61 Dépôts de gros glaçons sur la rampe et le brise-lames de Kuujuaq, les 30 et 31 mai 2010.

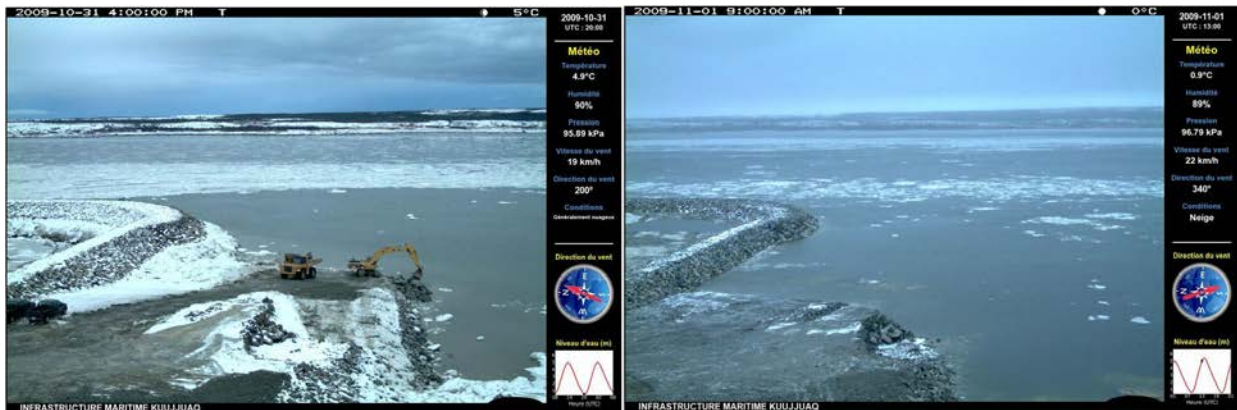
Figure 62 Dérive de glace au début de l'englacement le 31 octobre 2009. Le brise-lames de Kuujuaq est protégé par un cordon de glace mais l'eau peut le submerger.

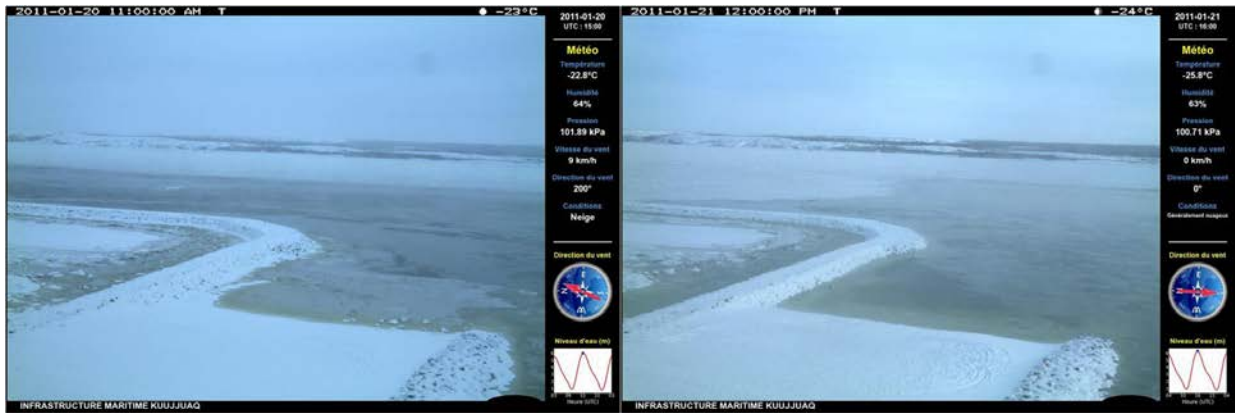
Figure 63 Dérive de glace vers la fin de l'englacement le 20 janvier 2011. Le brise-lames est protégé par un cordon de glace mais l'eau peut le submerger.

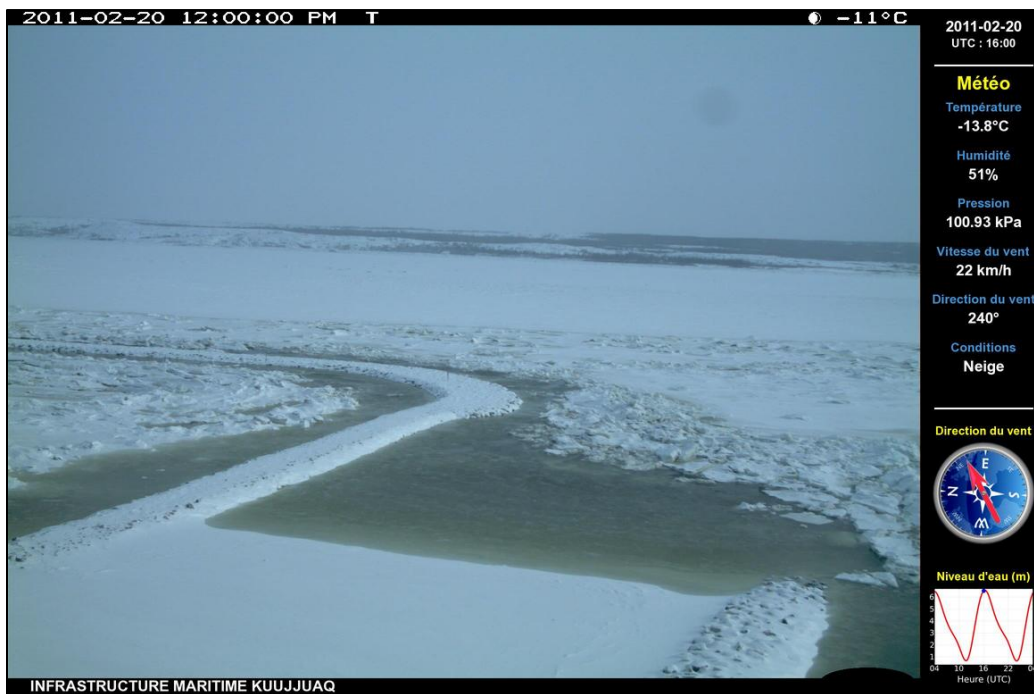
Figure 64 Le 20 février 2011, le couvert de glace est complet en face l'infrastructure et le brise-lames est protégé par un épais pied de glace. Pourtant les hauts niveaux d'eau peuvent remettre la glace en mouvement et submerger le pied de glace protecteur.

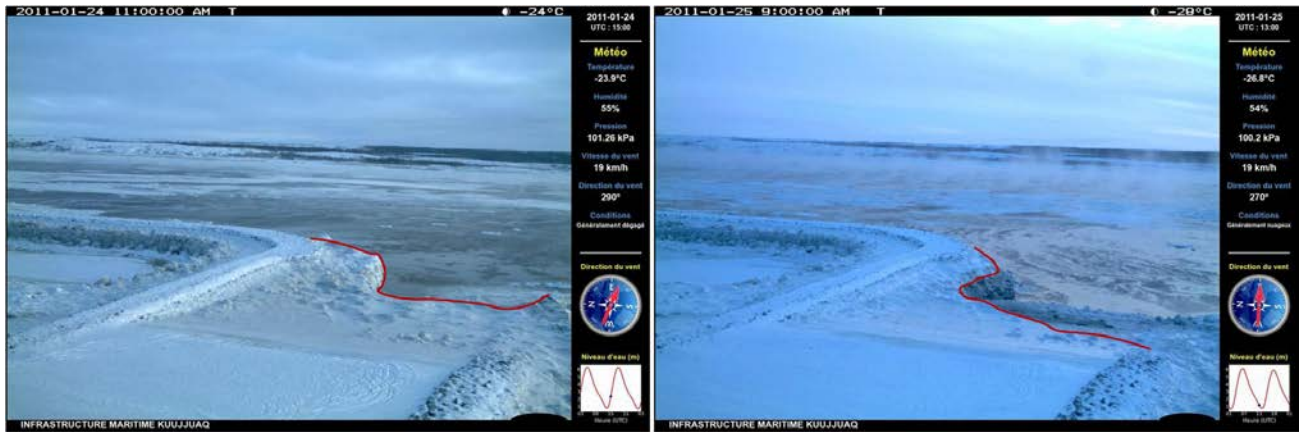
Figure 65 Pied de glace du brise-lames endommagé dans la nuit du 24 au 25 janvier 2011.

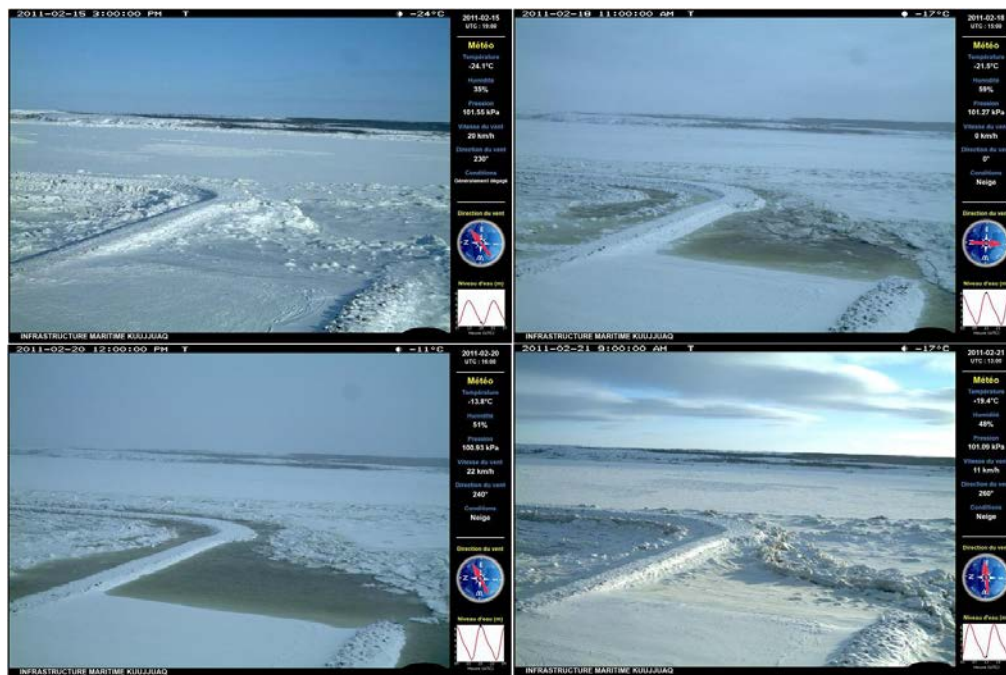
Figure 66 Forte poussée glaciaire contre le brise-lames et la rampe suite à des niveaux d'eau élevés entre le 17 et le 21 février 2011.

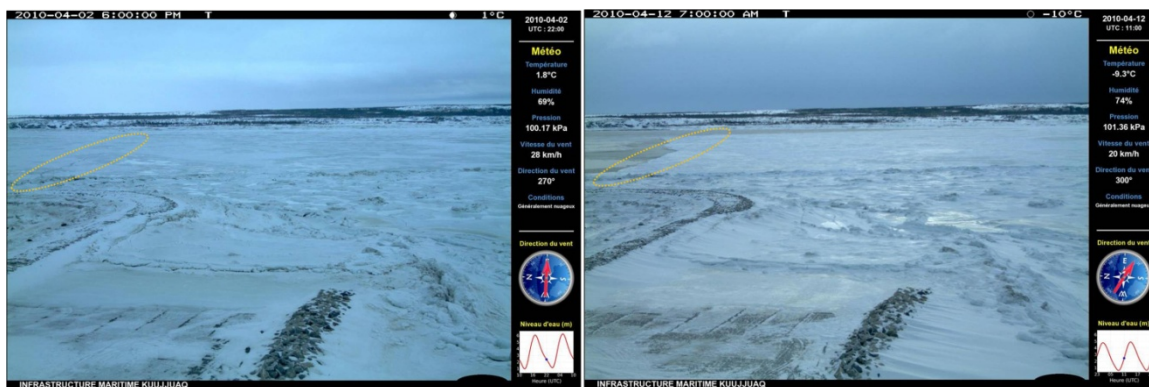
Figure 67 À gauche, apparition d'une fissure (encerclée en jaune) le 2 avril 2010. À droite, le 12 avril, migration du front de glace au niveau de cette fissure.

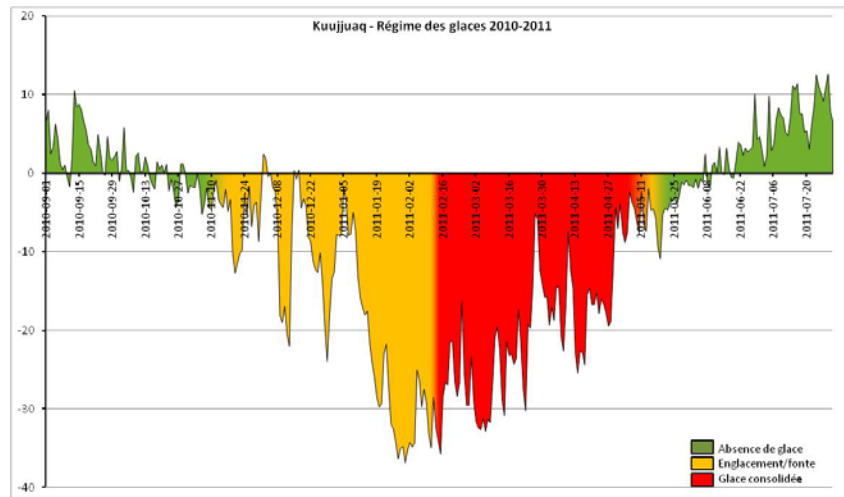
Figure 70 Description des régimes de glace 2009-2010, 2010-2011 et 2011-2012 en fonction de la température, pour la région de Kuujuaq.

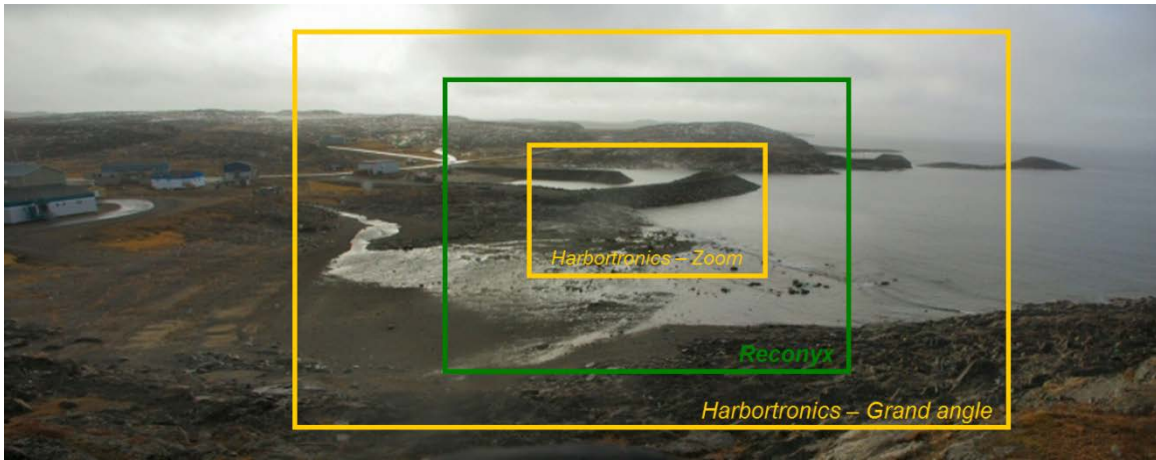
Figure 73 Comparaison des angles de champ de chacune des caméras
