L'impact des changements climatiques sur la conservation du patrimoine bâti québécois

Claudine Déom,
Professeure agrégée, École d'architecture

28 janvier 2025

Synthèse des principaux enjeux, risques et pistes de solution pour adapter la conservation du patrimoine culturel bâti québécois aux impacts des changements climatiques.

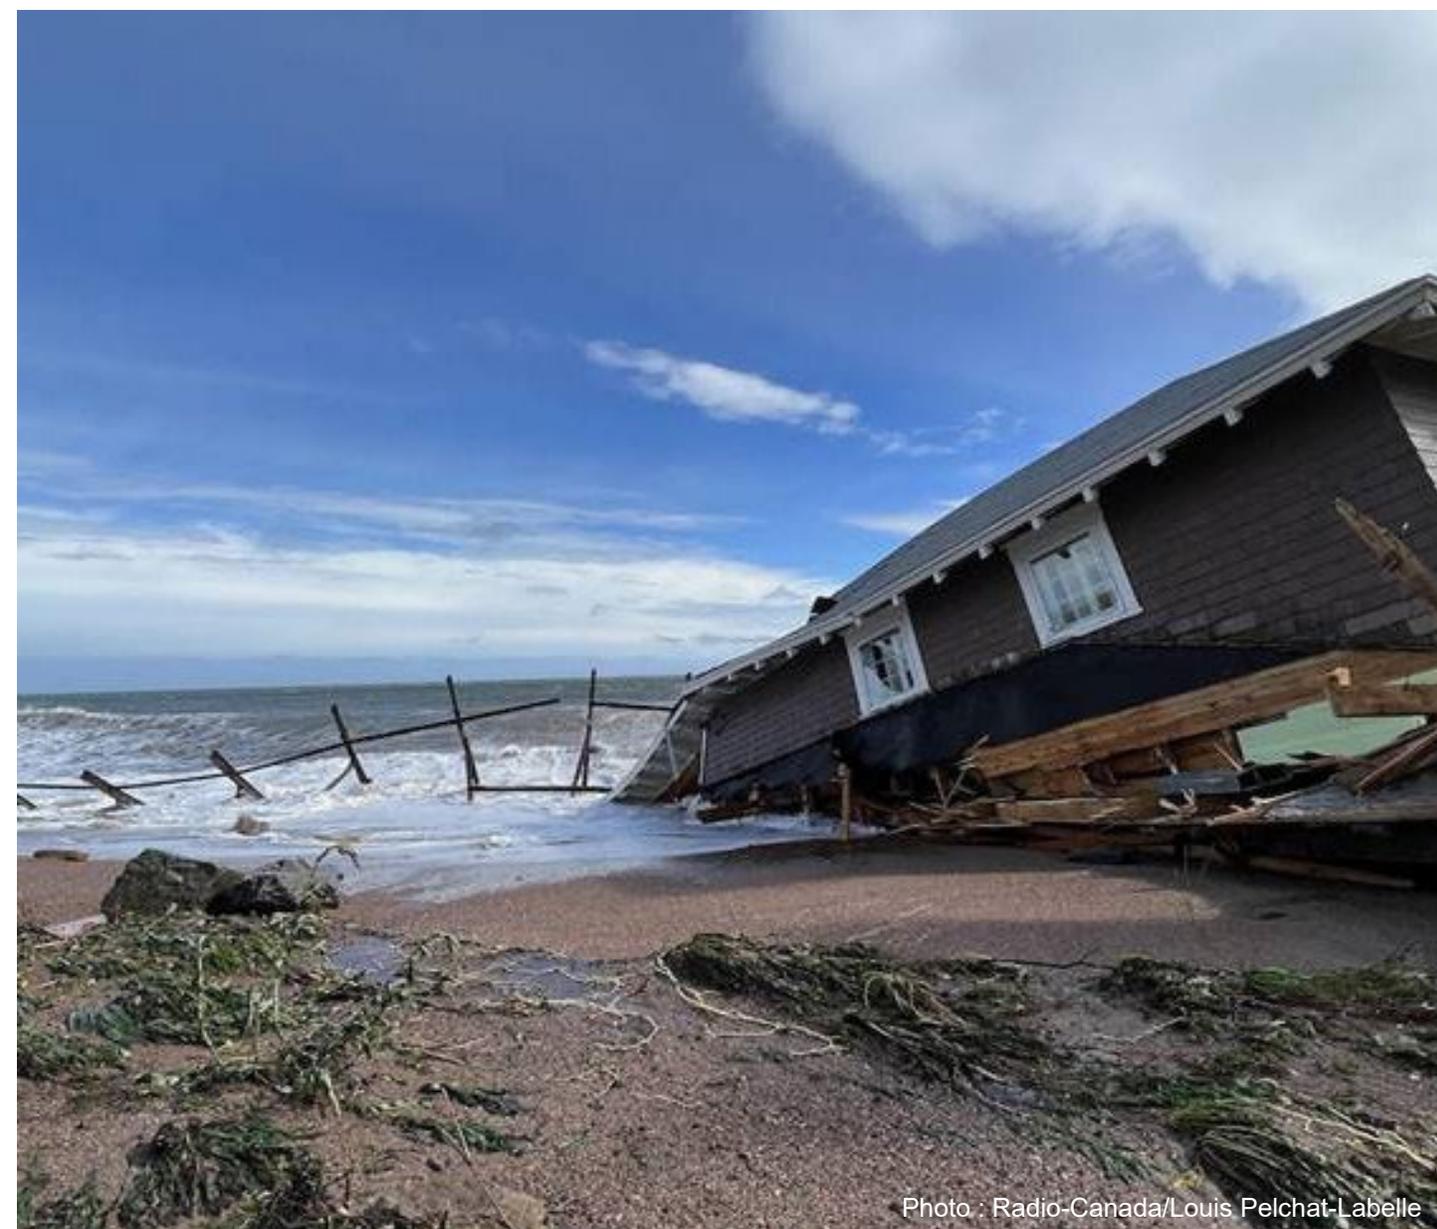
Le Château Dubuc à Chandler emporté par la tempête Fiona en 2022.

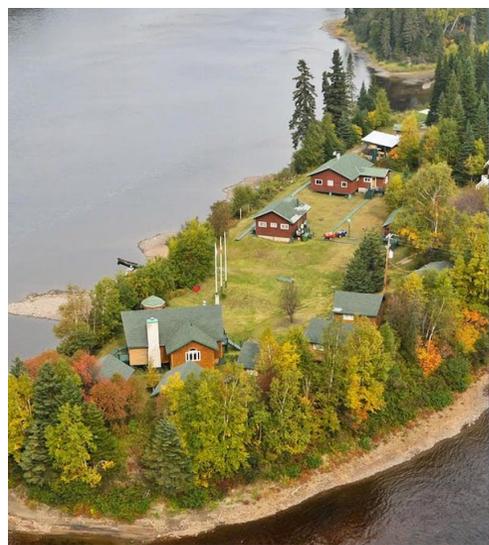
La pourvoirie innue Moisie-Nipissis détruite par les incendies de 2023. Photo: gracieuseté d'Anne Rock et d'Itum.

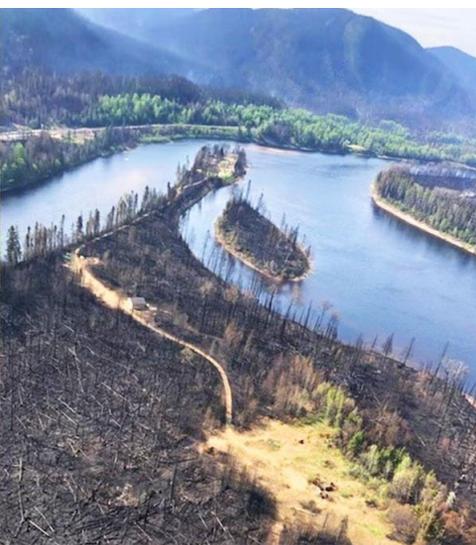
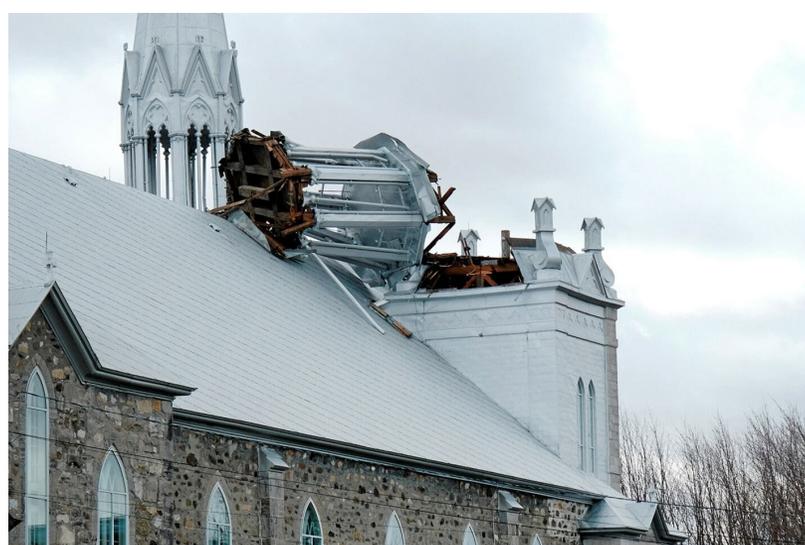
Un des clochers de l'église de Saint-Pie arraché par les vents en 2019.

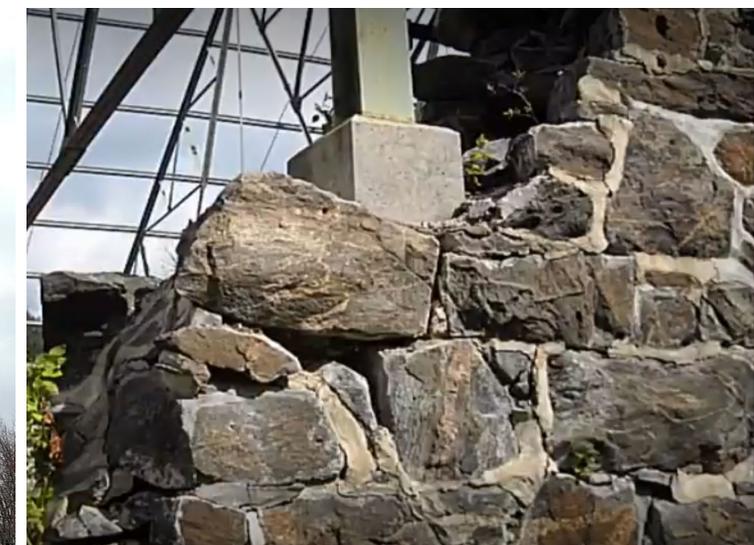
La maçonnerie de la Pulperie de Chicoutimi abîmée par les cycles de gel/dégel et les infiltrations d'eau.

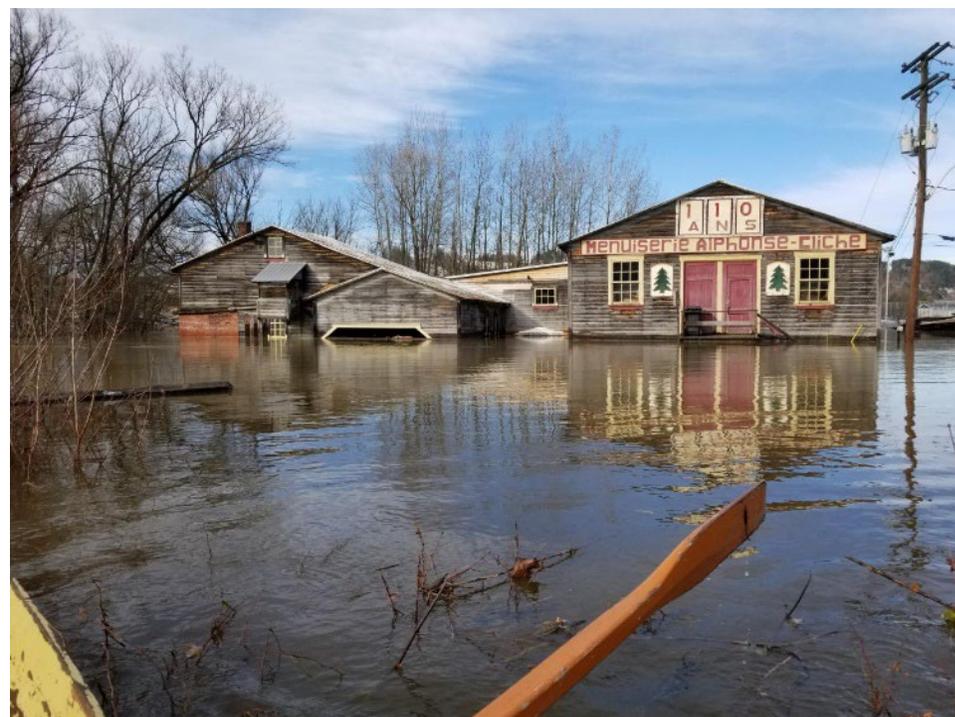
Inondations de la menuiserie-scierie Cliche à Valley-Jonction en 2019. Source : François Cliche

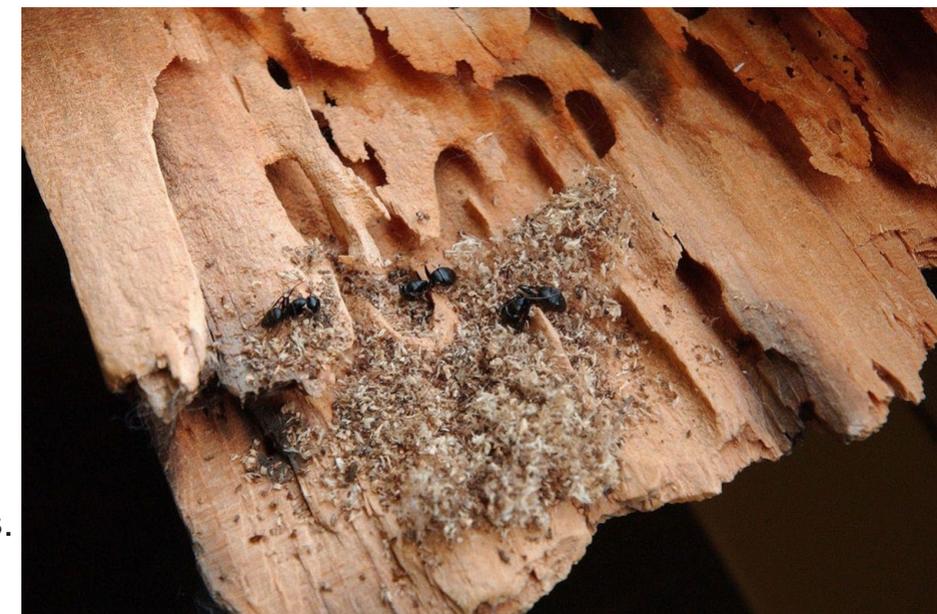
L'effet des fourmis charpentières sur le bois.

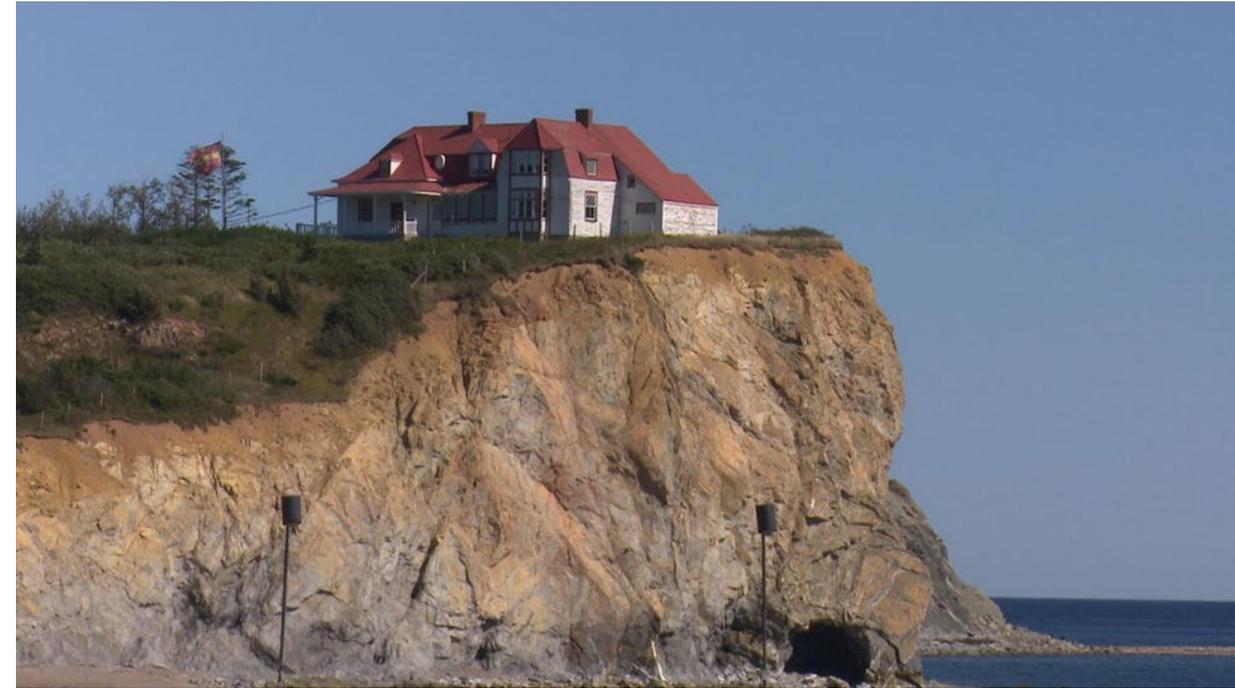
La villa Frédéric-James avant son déplacement

Déplacement de la villa Frédéric-James menacée par l'érosion côtière du Cap Canon en Gaspésie

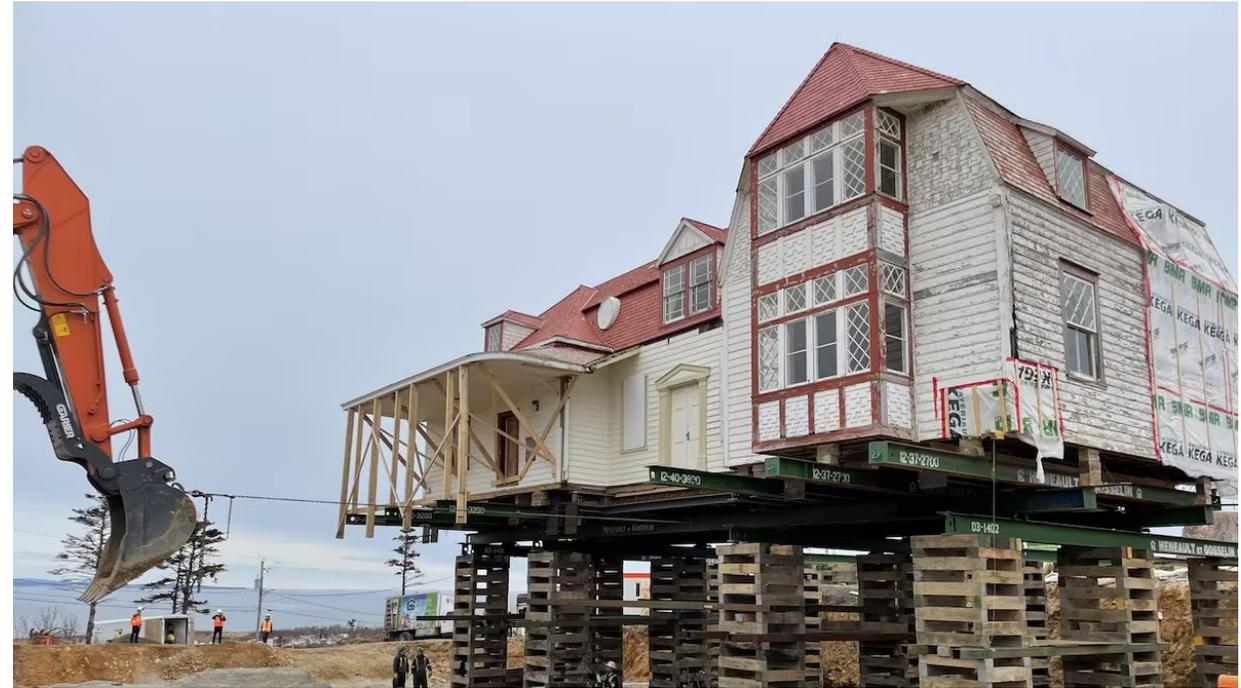
La villa surélevée et déplacée en 2022

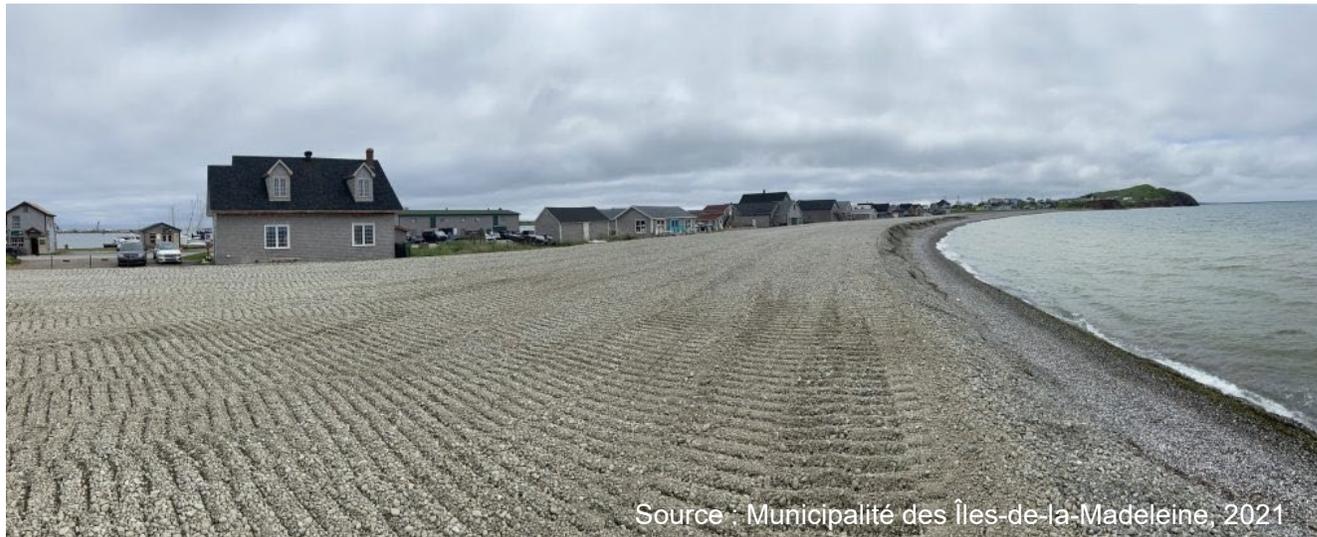
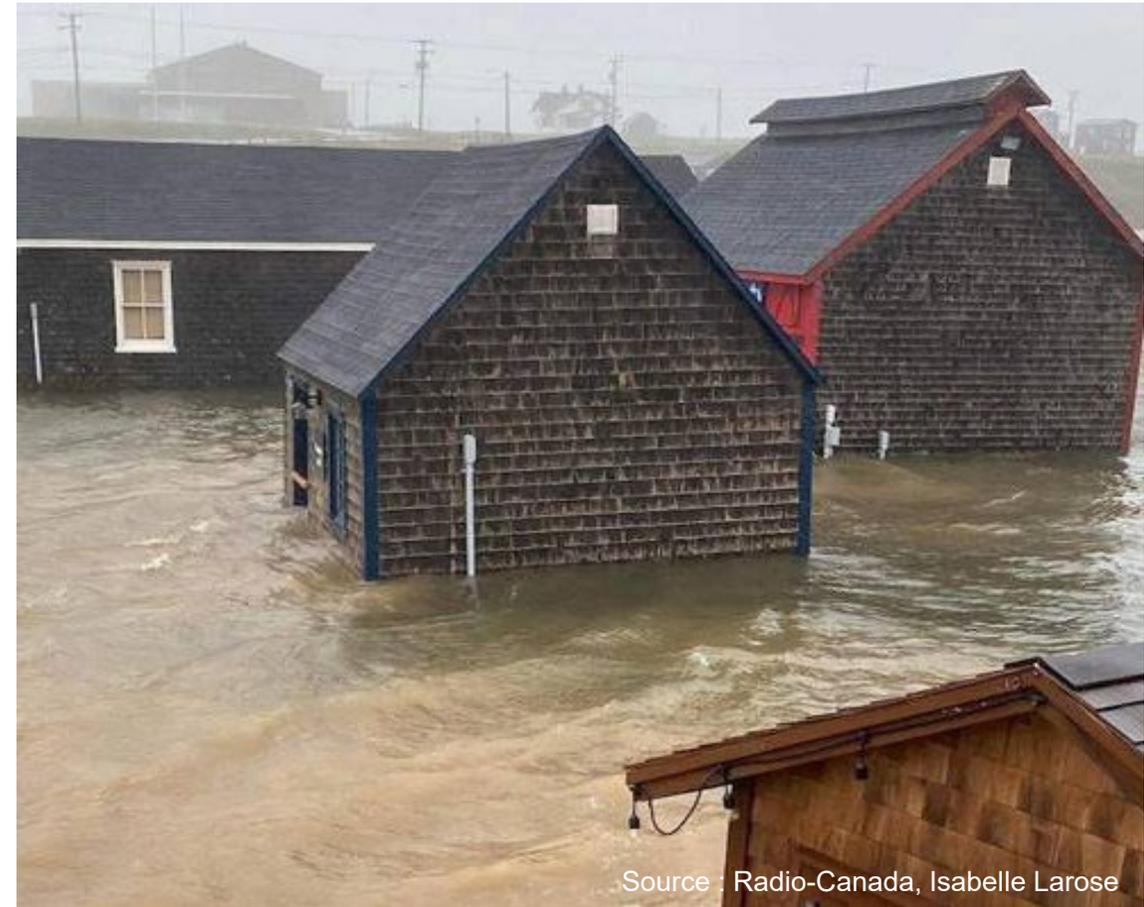
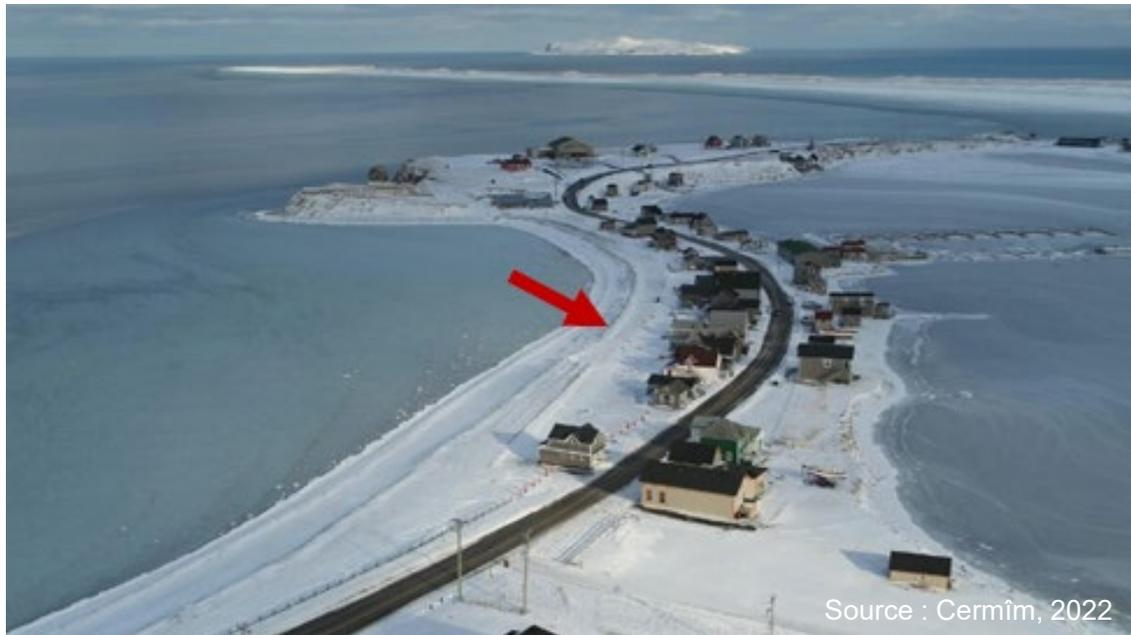
Le site patrimonial de la Grave est inondé lors de la tempête Fiona en 2022.

Recharge de la plage pour freiner l'érosion du site patrimonial de la Grave aux Îles-de-la-Madeleine

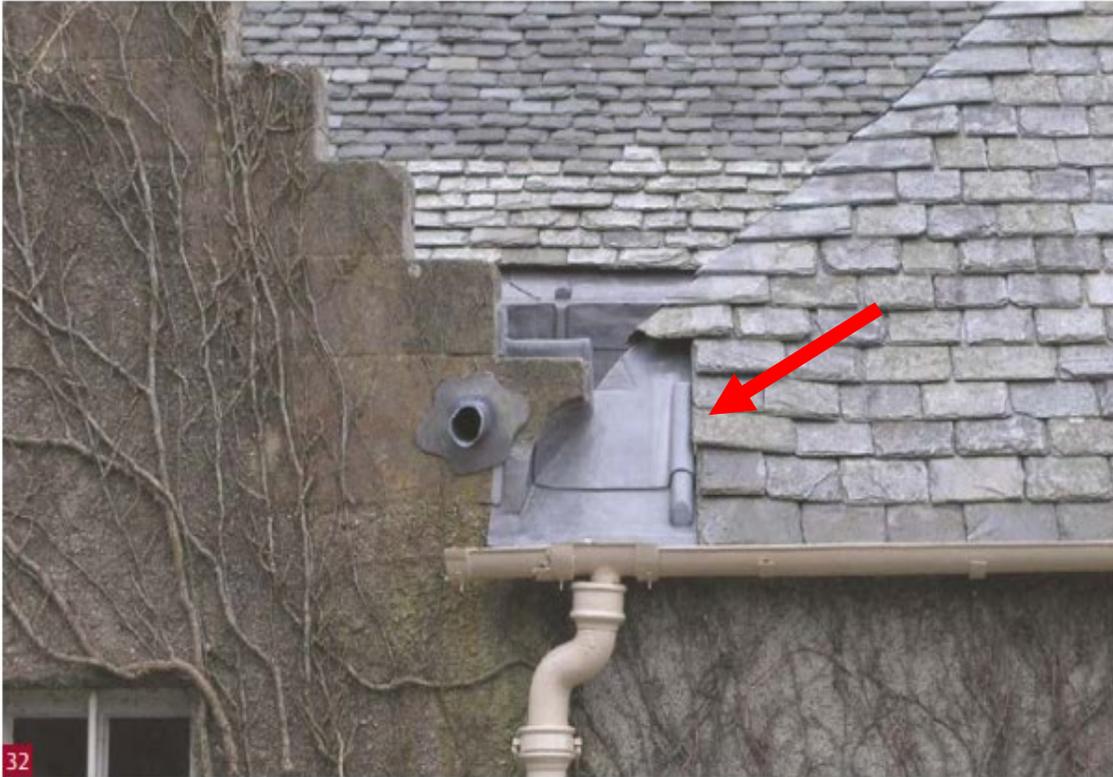
Rouleau qui dévie l'eau vers le tuyau d'évacuation

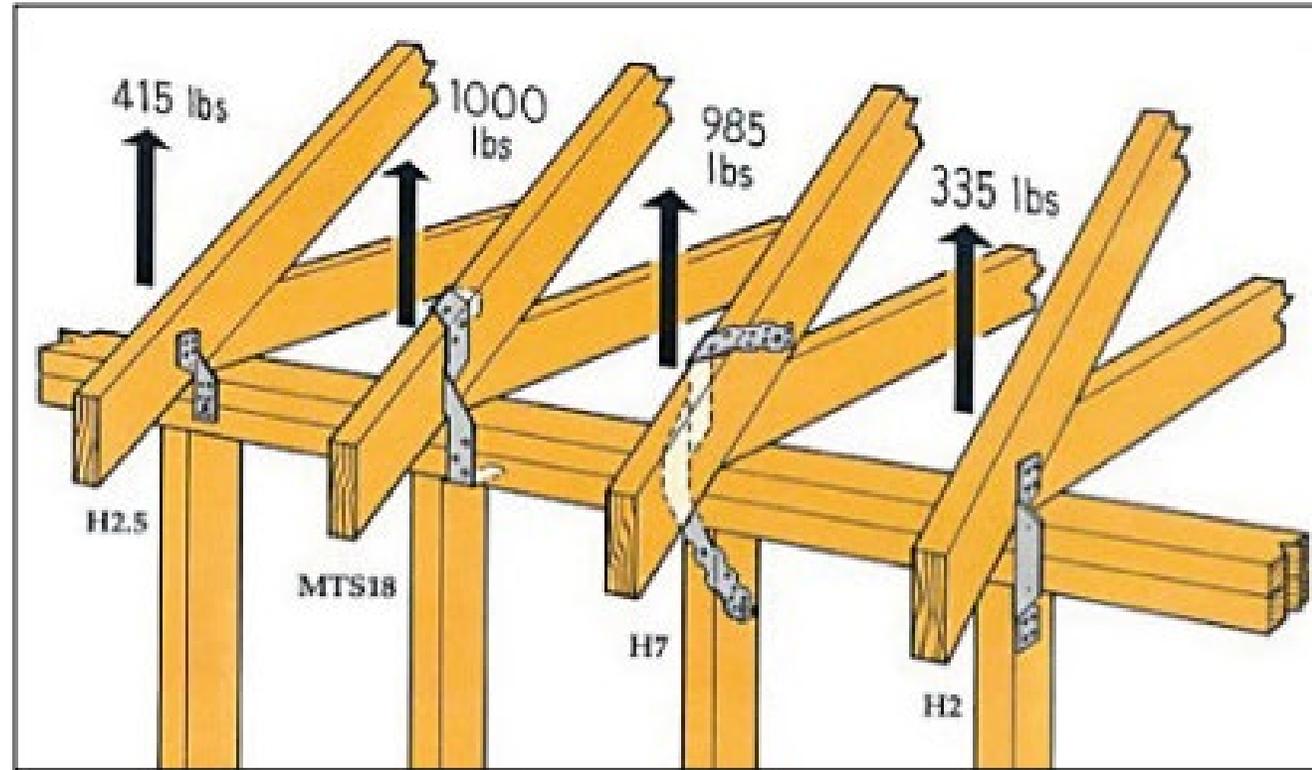
Sangles anti-ouragan en métal

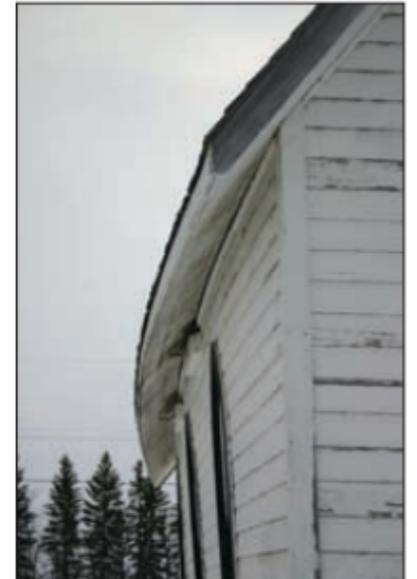
Si elle n'est pas réparée, la courbure d'un mur extérieur, vraisemblablement causée par des problèmes de fondations, finira par faire tomber le mur.

Cherchez les indices de tassement récent.

- Est-ce que de grosses fissures sont visibles?
- Y a-t-il des signes de mouvement – des fissures bouchées qui s'ouvrent de nouveau, des fissures dans les murs, des boursoflures dans le parement des murs, des fenêtres ou des portes qui ne sont pas d'équerre?
- La ligne de toiture est-elle droite et horizontale?
- Les poutres, colonnes, poteaux et solives sont-ils en bon état?
- Les poteaux sont-ils verticaux et stables?
- Les murs des fondations sont-ils à plomb?
